La construcción fortificada medieval

Historia, conservación y gestión

**JORNADAS TÉCNICAS SOBRE
HISTORIA DE LA CONSTRUCCIÓN MEDIEVAL
Montiel (Ciudad Real), 20-22 de septiembre de 2017**

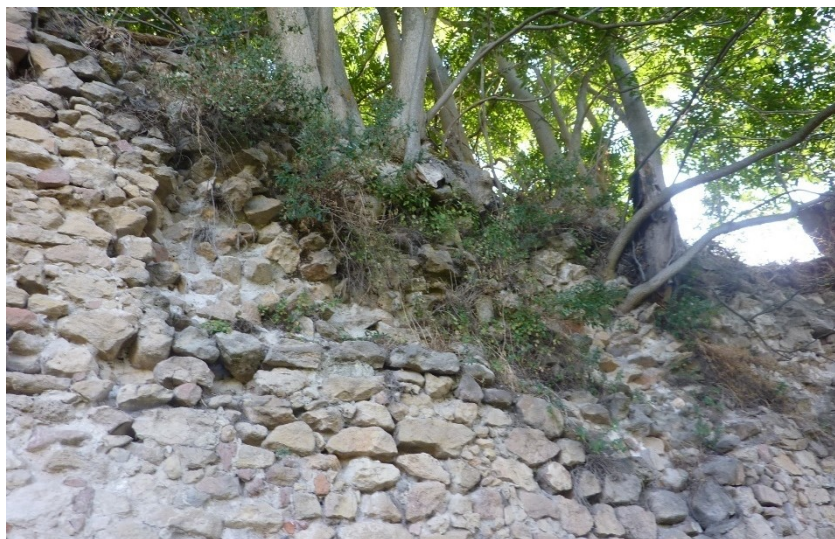
Figura 8. Lienzo 50-51 de la muralla donde puede observarse los daños que generan los ailantos en un corto plazo de tiempo, habiendo reventado la coronación del muro en esta zona y provocando la caída de piezas

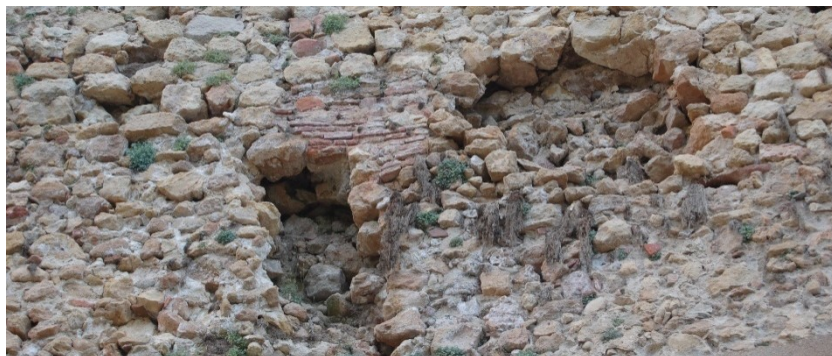
Figura 9. Muro con las juntas descarnadas, lo que deja los mampuestos en voladizo. Si no se resuelve a tiempo, estos mampuestos terminan moviéndose o cayendo como en la fotografía, generando un problema de estabilidad puntual que a medio plazo puede derivar en un problema de estabilidad general cuando el derrumbe alcanza un tamaño importante

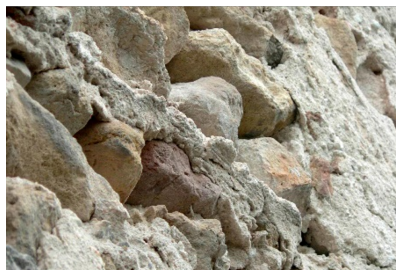
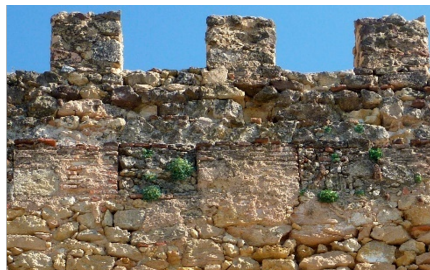
Figura 10. Elementos de interés existentes en el muro que se debe tener cuidado de no dañar en el saneado del muro, y conservar tras el rejuntado

- a. Marca de tongada propia de una construcción con calicanto. Es un vestigio cuya conservación es importante ya que explica el sistema constructivo original*
- b. Bajo la línea de almenas actual, en algunas zonas se diferencia una línea de almenas previa que nos está hablando de una fase histórica anterior. Vestigio que también es importante conservar*

Siempre que se pica se puede perder información. Por esta razón es muy importante realizar una lectura previa del paramento para detectar posibles elementos de interés existentes en el muro que sea necesario conservar y que se debe tener especial cuidado de no dañar (figura 10), como por ejemplo revocos de cal originales, lápidas y piezas de *spolia* reutilizadas como sillares, marcas de tapia, juntas de trabajo originales, marcas de encofrado, antiguas almenas, huecos tapiados, etc.

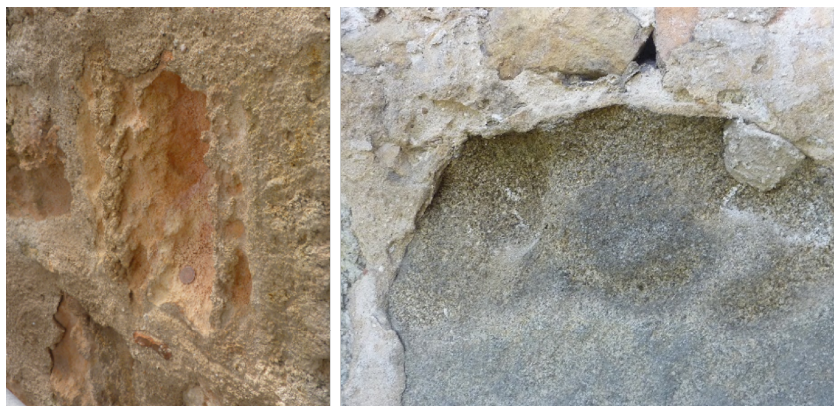
Figura 11. Ejemplos de la erosión generada en los sillares de caliza (izda.) e incluso en los sillares de granito (dcha.) debido a la existencia de un rejuntado de cemento que no permite la transpiración del muro por dicha junta, teniendo que hacerlo a través del material portante

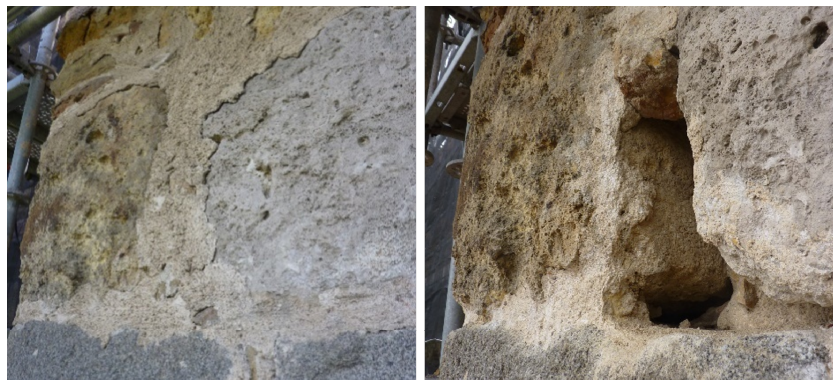
Figura 12. Ejemplo de mortero de cemento superficial de un espesor aproximado de 4 cm que oculta la realidad, un interior sin ninguna junta que cumpla la función de agarre, encontrándose las piezas en voladizo con el peligro que conlleva, sobre todo al encontrarse en la base y en la esquina de la torre

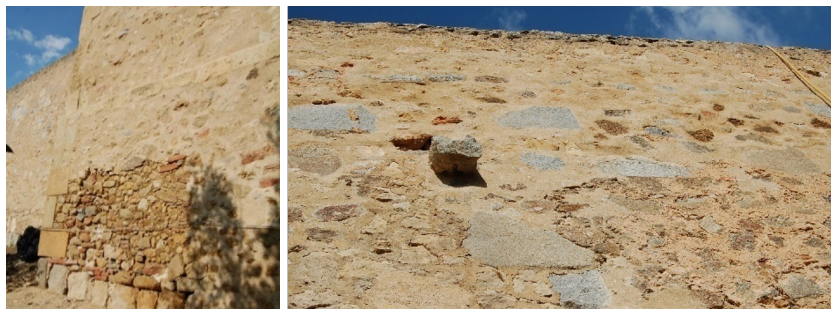
Figura 13. Imagen en la que se observa cómo se encontraba la muralla tras la limpieza y saneado (zona baja) y el resultado tras la restauración con un rejuntado que cubre la piedra con la intención de recuperar la imagen original de la muralla (de calicanto)

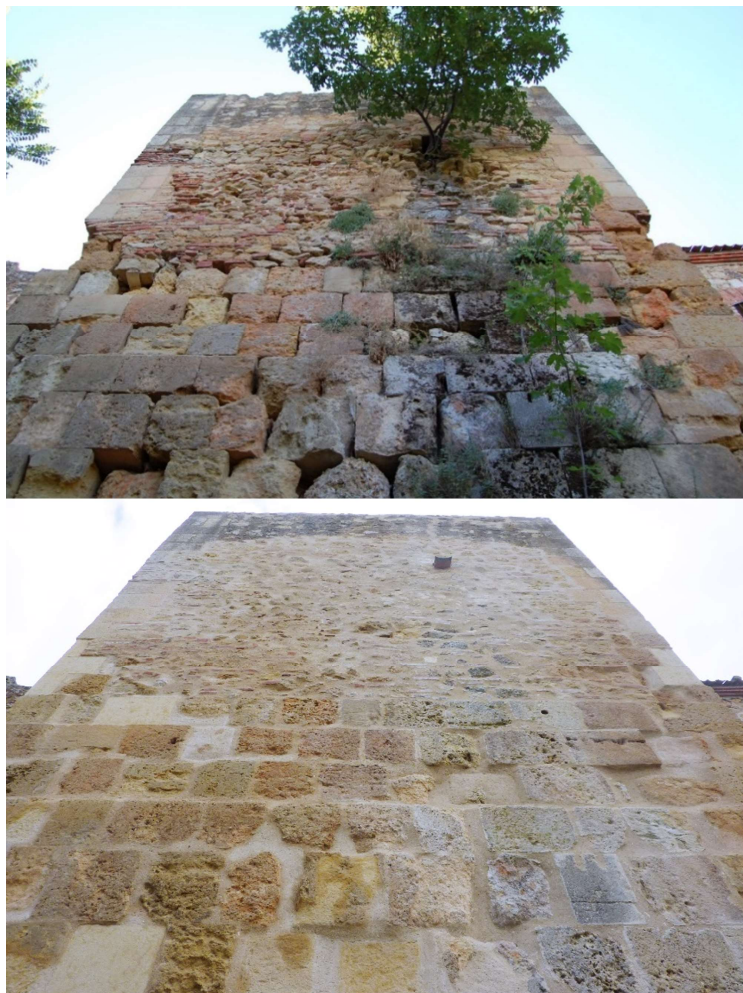
Figura 15. Estado previo y restaurado de la torre 80 de la muralla. Ésta presentaba un gran deterioro con problemas de estabilidad puntual importantes, sobre todo en la base y esquinas, donde se encontraban las piezas más dañadas. Fue preciso realizar un intenso trabajo de restauración, reintegrando y sustituyendo un gran número de sillares. La tonalidad de sillares era muy variada, por lo que optó por hacer todas las reintegraciones y sustituciones en la misma tonalidad para marcar la intervención. Sin embargo, aunque estas se diferencian, no distorsionan la lectura general

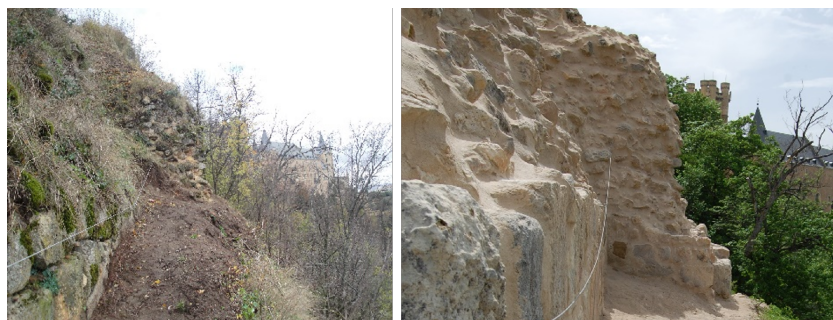
Figura 16. Muralla en la zona de la “cuesta de la zorra” antes de intervenir, con un alto grado de degradación y cubierta por una importante capa de rellenos (izda.) y tras su consolidación basada en la mínima intervención para recuperar la estabilidad. (dcha.)

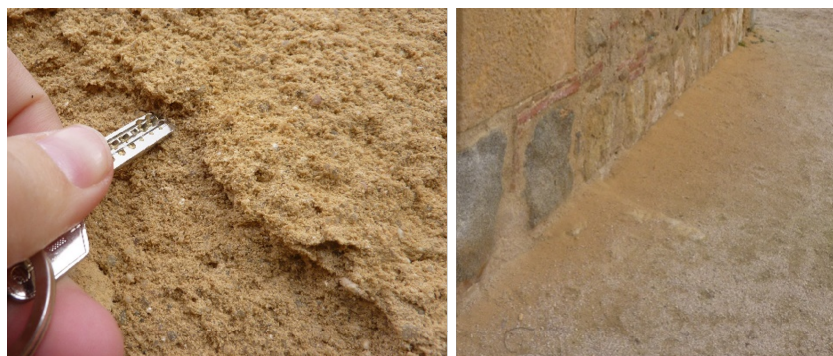
problema, ya que en presencia de agua no pueden realizar el proceso de carbonatación, y no termina de convertirse en piedra, arenizándose con las primeras heladas del año(figura 17).

Figura 17. Mortero de cal arenizado por no haber terminado el proceso de carbonatación debido a la presencia constante de humedad en el muro, y haber sufrido ciclos de hielo y deshielo en invierno. Puede observarse como en la base se acumulan restos de este mortero

Es por esta razón por la que en estos casos es necesaria la utilización de cales hidráulicas que endurezcan con una humedad relativa alta. Según la experiencia adquirida, la cales hidráulicas naturales (NHL) cumplen bien esta función, conservan una buena permeabilidad y son fáciles de trabajar. La NHL 3,5 sería la más adecuada para rejuntados ya que tampoco hace falta una mayor resistencia, destinando la NHL 5 para intervenciones más estructurales que precisen una mayor resistencia.

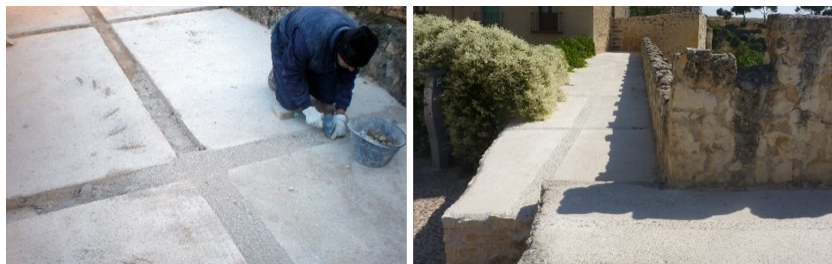
Figura 18. Trabajos de ejecución del pavimento de hormigón de cal en el adarve en la Ronda de Juan II, concretamente la ejecución de sus encintados de cantos rodados en seco, los cuales tienen la función de junta de dilatación (izda.) y estado final (dcha.)

Este problema se ha resuelto recuperando en primer lugar la estanqueidad perdida en los adarves mediante la reparación de los pavimentos existentes o la colocación de nuevos pavimentos. La pavimentación elegida ha sido distinta según su localización y medios económicos disponibles, optando por pavimentos de piedra u hormigones de cal (figura 18). En los casos en los que estaba habitado bajo el adarve, como en la Puerta de San Andrés, se ha colocado una impermeabilización tradicional bajo la pavimentación. En el resto de casos se optó por no colocar nada, o por complementar la pavimentación con lámina impermeable transpirable.

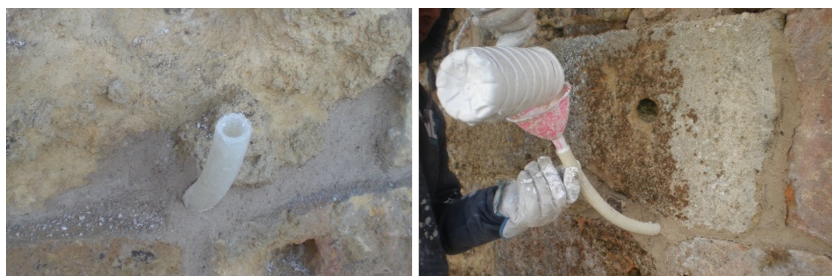
Figura 19. Para ejecutar las inyecciones por gravedad lo primero que se hace es rejuntar el muro dejando tubos de plástico introducidos en las zonas con oquedades (izda.), los cuales se colocan al tresbolillo y en una cuadrícula aproximada de 50 cm. Posteriormente se va vertiendo la lechada de cal de manera manual hasta que rebose la mezcla o se acabe la dotación prevista (dcha.). Se comienza por la zona más baja del muro y se asciende a medida que se va macizando

En segundo lugar, para resolver el problema del lavado de los morteros en el interior del muro y la presencia de oquedades, se optó por inyectar por gravedad cal hidráulica natural NHL5. Estas inyecciones fueron realizadas una vez rejuntado el paramento, de abajo a arriba, al tresbolillo y en una retícula aproximada de 50cm (figura 19). Para las inyecciones de este tipo es importante tener prevista una dotación máxima de mezcla que introducir en cada tramo, ya que no es extraño pillar una veta por la que se escapa la mezcla y que realmente no llega a consolidar la muralla, haciendo un gasto de material inútil.

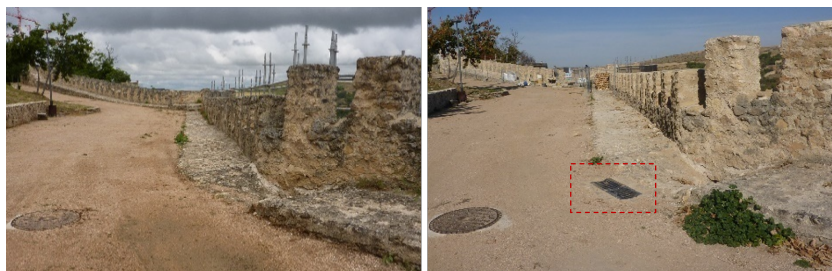
Figura 20. En la zona de la imagen había una evacuación de aguas mal resuelta, que estaba vertiendo todas las aguas a una zona de importante valor arqueológico. En este caso, ante la cercanía de un pozo de saneamiento, se optó por colocar un sumidero conectado al pozo, y canalizar las aguas de la zona hacia este punto

La falta de estanqueidad también se puede dar por la existencia de quiebras y discontinuidades en la muralla (figura 21) o zonas de evacuación de agua mal resueltas (figura 20). Por esta razón, en todas aquellas zonas encontradas con esta problemática, se ha buscado una solución de bajo mantenimiento que le

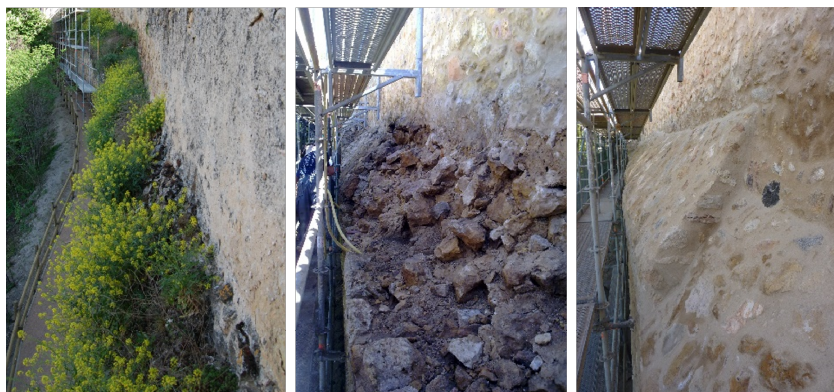
Figura 21. Quiebro en la muralla que carecía de remate, lo que estaba generando la acumulación de agua y el crecimiento de vegetación, generándose importantes filtraciones hacia el muro. Para evitar estas filtraciones, se eliminó la vegetación, se saneó bien la zona, se repusieron las piezas perdidas y se procedió a reponer el remate para conseguir la rápida evacuación del agua de la lluvia

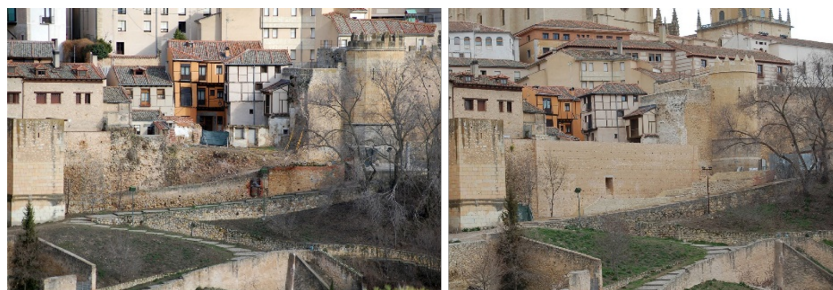
Figura 22. Imágenes del antes y el después de la reconstrucción con el sistema de calicanto en el solar del Socorro (lienzo 86-1) junto a la Puerta de San Andrés

en algunos casos concretos. Este sistema ya se ha utilizado con buenos resultados en el lienzo 86-1 junto a la Puerta de San Andrés (figuras 22, 24 y 25) y está previsto utilizarlo en las futuras obras del Hospital de la Misericordia.

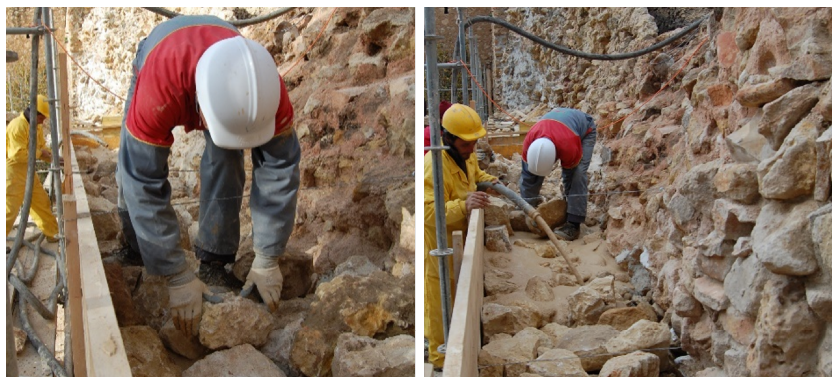
Figura 24. Trabajos de construcción del muro de calicanto en el lienzo86-1 mediante la técnica de bombeo de cal

a. Trabajos de colocación de la piedra por tongadas

b. Trabajos de bombeo de la lechada de cal hidráulica natural. Se vierte entre las piedras colocadas hasta que se colmatan todos los huecos, algo que permite su consistencia líquida. Cuando la tongada queda totalmente macizada se procede a colocar la siguiente tongada

Otra opción más rápida y económica (algo a veces indispensable para poder intervenir en la situación actual) es la de colocar las piezas de piedra sin mortero e ir inyectado después de cada tongada cal NHL5 en forma de lechada, bombeada desde arriba por medio de una bomba de camisa. Este mortero, de consistencia líquida, se va filtrando por los recovecos de los cantos, colmatándolos y dándole una resistencia y continuidad adecuadas (figura 24).

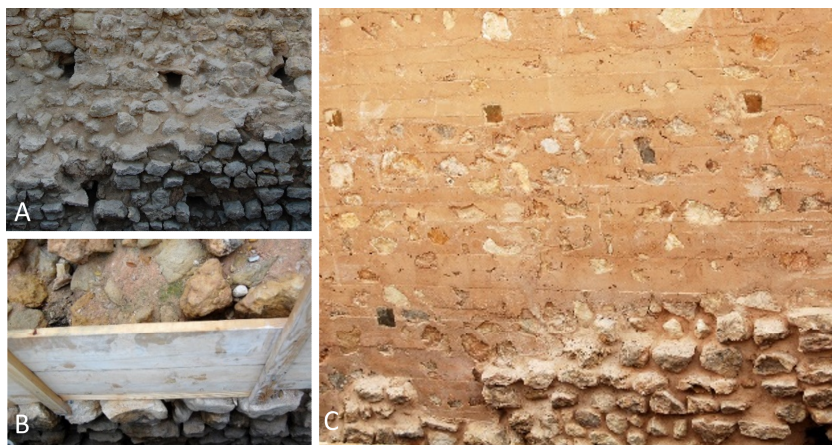
Figura 25. A. Estado previo de la muralla. B. Detalle de la colocación del encofrado, retranqueado 10 cm respecto a la muralla original. C. Imagen final de la intervención donde puede diferenciarse perfectamente la fábrica original de la nueva. Tanto por el retranqueo de 10 cm, como por la diferencia de textura, en el caso de la original, irregular, y la nueva, con el acabado liso y las marcas de la tabla propio de una fábrica encofrada. También pueden verse las piezas de madera que dan continuidad a los mechinales originales

A pesar de que la técnica constructiva es la misma que la original, permitiendo una lectura general unitaria del monumento, la intervención se diferencia claramente pero con sutileza. Esto se consigue mediante un retranqueo de 10 cm respecto al extradós del muro existente y mediante la diferenciación de texturas (figura 25). La muralla original tiene una textura más irregular generada por el paso del tiempo, textura que se conserva al rejuntar, ya que no se coloca un rejuntado enrasado, sino que se deja ligeramente remetido. Sin embargo, la textura del nuevo muro de calicanto mantendrá el acabado liso y con las marcas de la tabla que queda tras desencofrar.

Como ocurre en las actuaciones de este tipo, la intervención puede tapar algunos vestigios sobre la técnica constructiva utilizada originariamente: tamaño del cajón, número y colocación de las agujas, altura de las tongadas, etc. Por esta razón, es importante documentarlos bien para no perder esa información, para posteriormente reproducirlos todo lo fielmente que se pueda en el procedimiento constructivo definitivo (figuras 23 y 25).

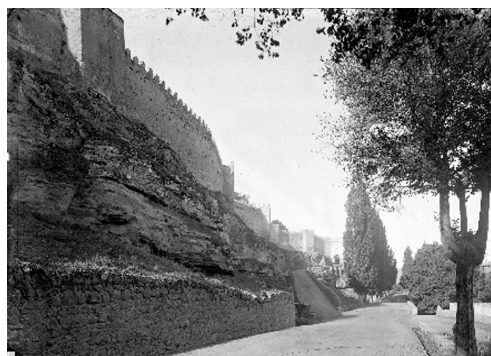
Figura 28. Comparativa de la vista de la muralla en la zona de San Cebrián

a. En 1873, con la roca sobre la que apoya la muralla totalmente vista y sin vegetación (fuente: J. Laurent, en González 1997, 40)

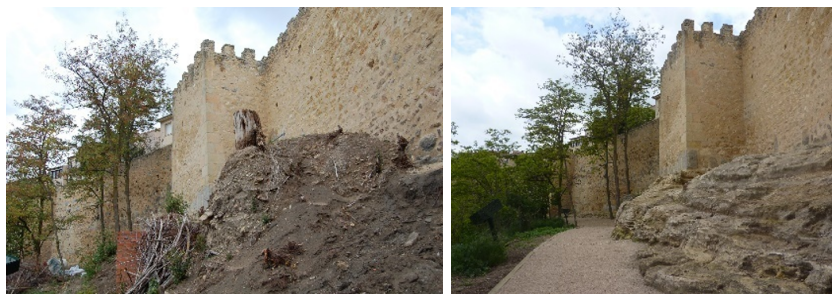
Figura 30. Comparativa de la base de la muralla en la zona de la Ronda de Juan II, antes y después de recuperar la roca y generar una banda de protección del monumento. Bajo los rellenos de esta zona se encontró una canalización y un pozo de saneamiento obsoletos que fueron eliminados, pero sobre todo cabe destacar los vestigios tallados hallados en la roca, previos a la construcción de la muralla y seguramente de época celtíbera (figura 38). Vestigios de este tipo aparecen en toda la roca de la ladera sur, la mejor orientación para un asentamiento

- Desbroce, limpieza y tala de árboles en la ladera.
- Desmontes de tierra, limpieza manual de la roca y eliminación de raíces
- Reparación y consolidación de las bases rocosas

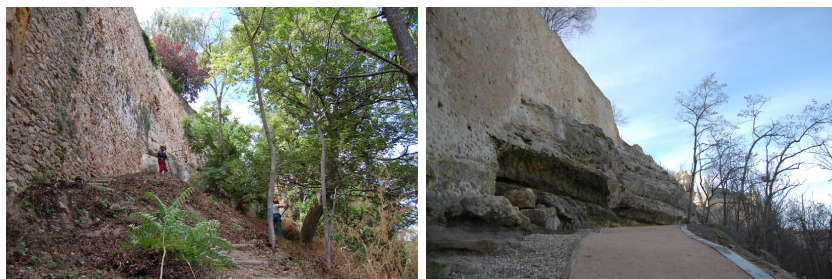
Figura 31. Comparativa de la base de la muralla en la zona entre la Puerta de Santiago y la Cuesta de la Zorra, antes y después de recuperar la roca y generar una banda de protección del monumento. Bajo los rellenos existentes en esta zona se encontró la muralla celtíbera y los restos romanos de la figura 37

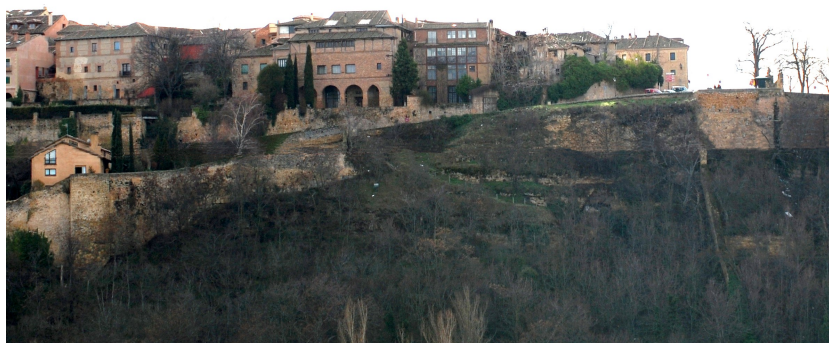
Figura 32. Estado de la muralla de la cuesta de la zorra antes de intervenir en la zona (2009)

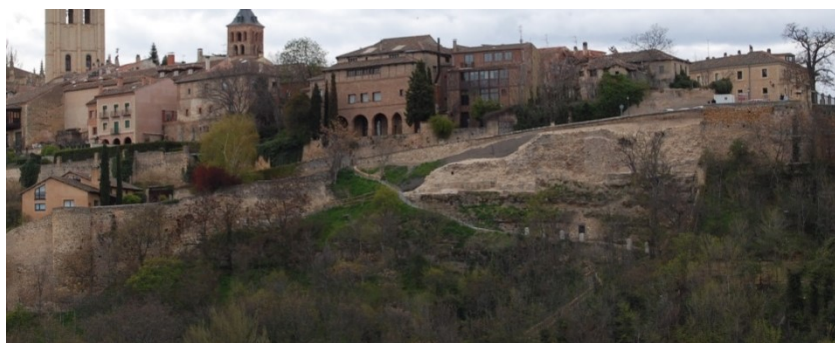
Figura 33. Estado de la muralla de la cuesta de la zorra tras limpiar, estabilizar y consolidar sus muros en la intervención de 2012

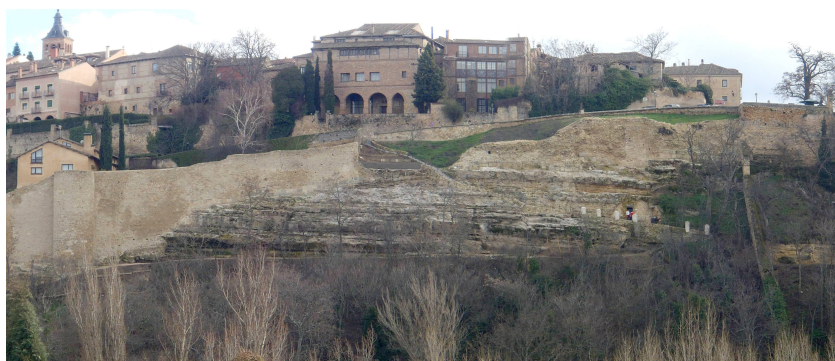
Figura 34. Estado de la muralla de la cuesta de la zorra tras la limpieza y recuperación de la roca de apoyo en la intervención de 2013

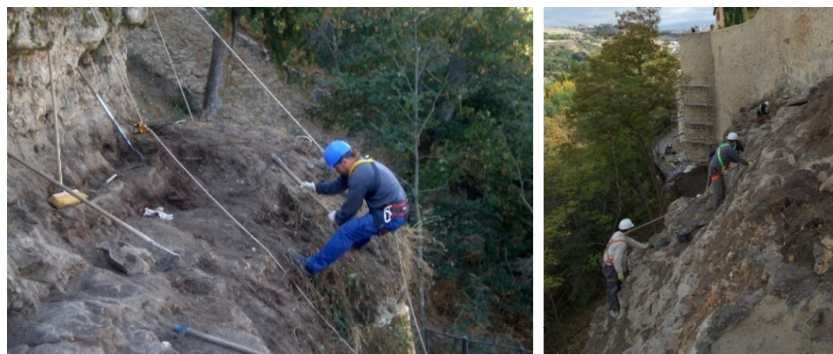
Figura 35. Fotografías que muestran la dificultad de realizar los desmontes de tierra (izda.) y la limpieza y eliminación de raíces de la roca de apoyo (dcha.) en la muralla de la Cuesta de la zorra, una zona muy escarpada, donde fue necesario realizar trabajos de descuelgue verticales sujetos mediante arnés a la línea de vida

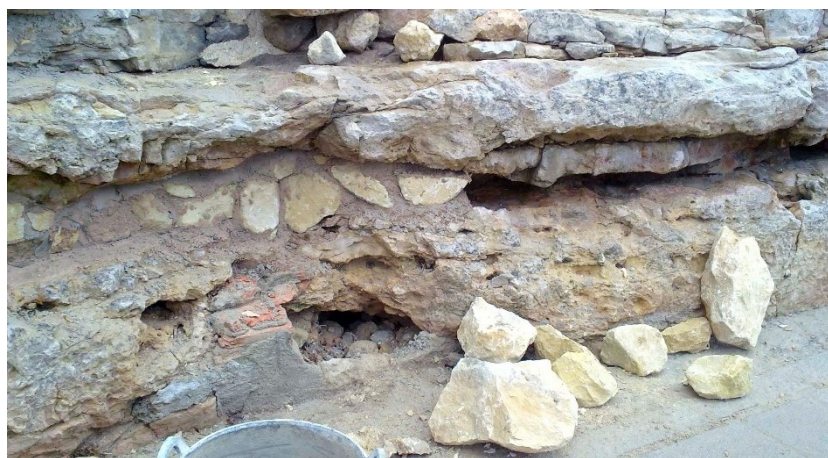
Figura 36. Trabajos de reparación de las bases rocosas, consolidando sus cavidades y zonas inestables mediante mampostería de piedra caliza recibida con mortero de cal

Una vez limpia la roca, puede verse el estado en el que se encuentra y posteriormente actuar en consecuencia, sellando las grietas con mortero de cal

(para evitar que las raíces puedan penetrar por ellas pero permitiendo la transpiración del terreno) y consolidando aquellas zonas de roca que han quedado inestables con mampostería de piedra caliza recibida con mortero de cal (figura 36). Como se ha podido comprobar *in situ*, este sistema ya se utilizaba antiguamente para consolidar la roca, y se ha podido corroborar su buen funcionamiento. Al contrario que otros casos más recientes ejecutados con hormigones de cemento, cuya impermeabilidad, a pesar de sus drenajes, así como su excesiva resistencia, genera mayores complicaciones que la mampostería de cal.

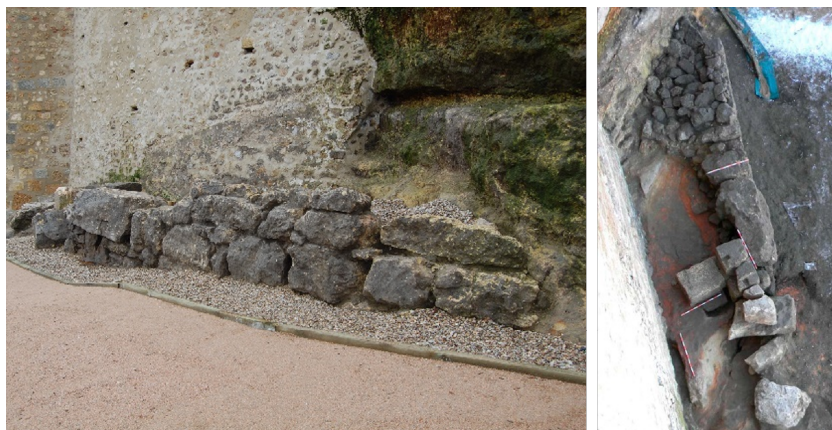
*Figura 37.a. Muralla celtibérica hallada en los trabajos de recuperación de la roca
b. Vista cenital de los restos encontrados, con la cimentación de la construcción altoimperial apoyándose en la muralla celtibérica (fuente: Arex Arqueología)*

Pero entre los hallazgos realizados en las obras, el que más destaca es el descubrimiento del «primer registro documental de una estructura muraria de la fortificación que protegía la ciudad celtibérica antes de su conquista por Roma, entre 98 y 95 a. C.», un lienzo de muralla «que protegió la ciudad una vez que en el s. II a. C. el asentamiento urbano había superado ampliamente el primitivo recinto arcaico». «De la estructura de la muralla celtibérica se conserva su zócalo en un tramo de 8 m de longitud, hasta una altura máxima de un 1,5 m y una anchura de 2 m. Su extremo occidental fue desmontado al ser reutilizado parcialmente como cimentación de una construcción altoimperial» (Labrador Vielva, Martín García, y Martínez Caballero 2014).

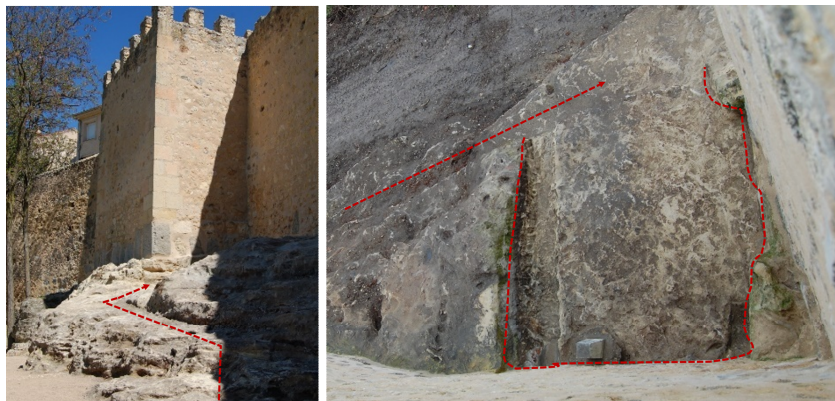
Figura 38. Elementos tallados en la roca sobre los que se apoya la muralla
 a. Vía de acceso tallada para acceder a una plataforma cajeadada en la roca
 b. Vista superior donde se puede diferenciar la vía de acceso y la plataforma cajeadada

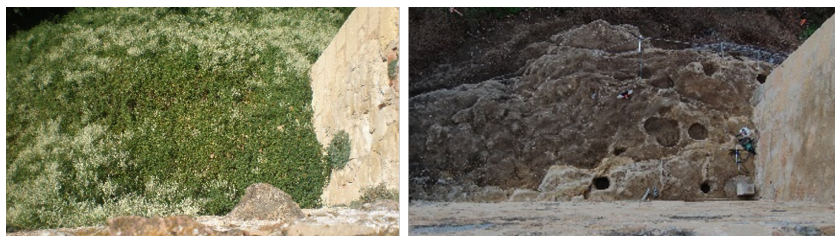
Figuras 39. Roca de la muralla antes y después de su limpieza en la obra de la Ronda de Juan II. Pueden observarse huecos horadados en la roca, algunos de los cuales se desarrollan bajo ella, lo que nos habla de la ocupación previa de esta ladera. El tamaño de estos agujeros tallados es muy variable y no son muy profundos. Parecen corresponder con posibles apoyos de estructuras de madera.

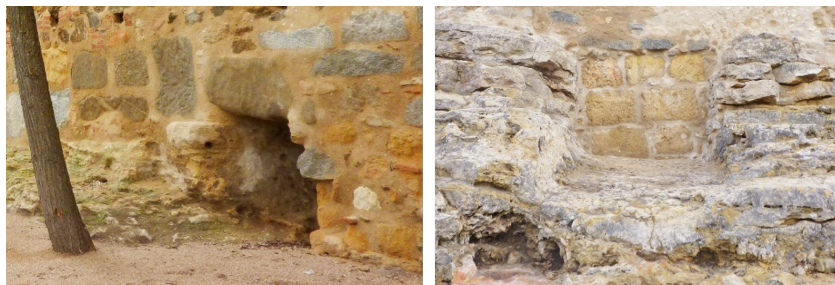
Figura 40. Restos del foso celtibérico encontrados en las obras de restauración de la muralla y limpieza de su sustrato rocoso. El hallazgo se ha realizado en extremos opuestos del espigón de roca: en la cara sur de la muralla en el lienzo 75-76 (izqda.) y en su cara norte en el lienzo 58-59 (dcha.)

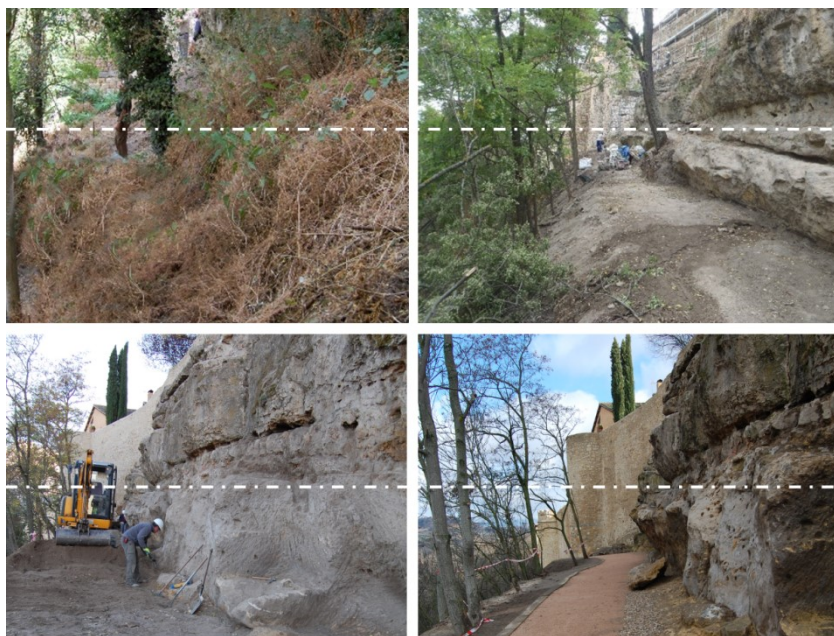
Figura 41. Fotografías del proceso de ejecución del camino de inspección en la zona de la cuesta de la zorra. Como puede observarse en las fotografías inferiores respecto a las superiores, fue necesario bajar varios metros de tierra hasta alcanzar el nivel óptimo (la línea discontinua marca el mismo nivel para todas las fotos)

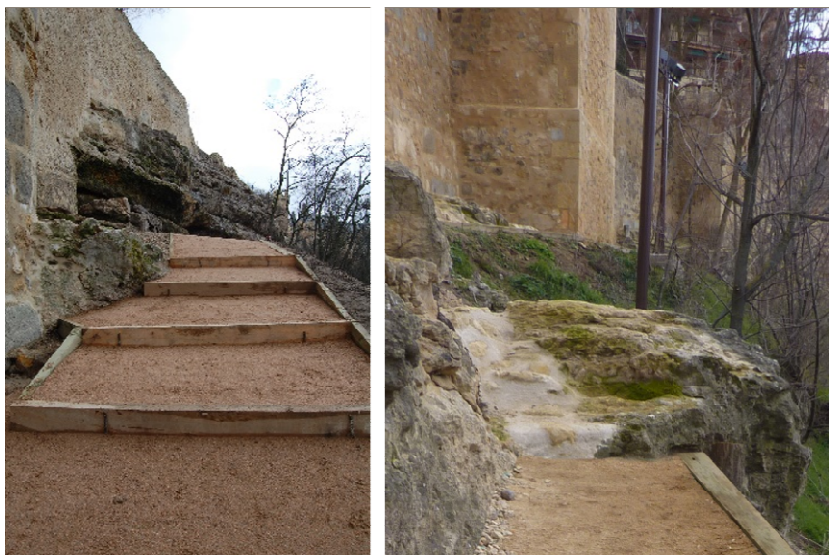
Figura 42. Izda. Desnivel salvado mediante un peldañado formado por contenciones de jabre con madera

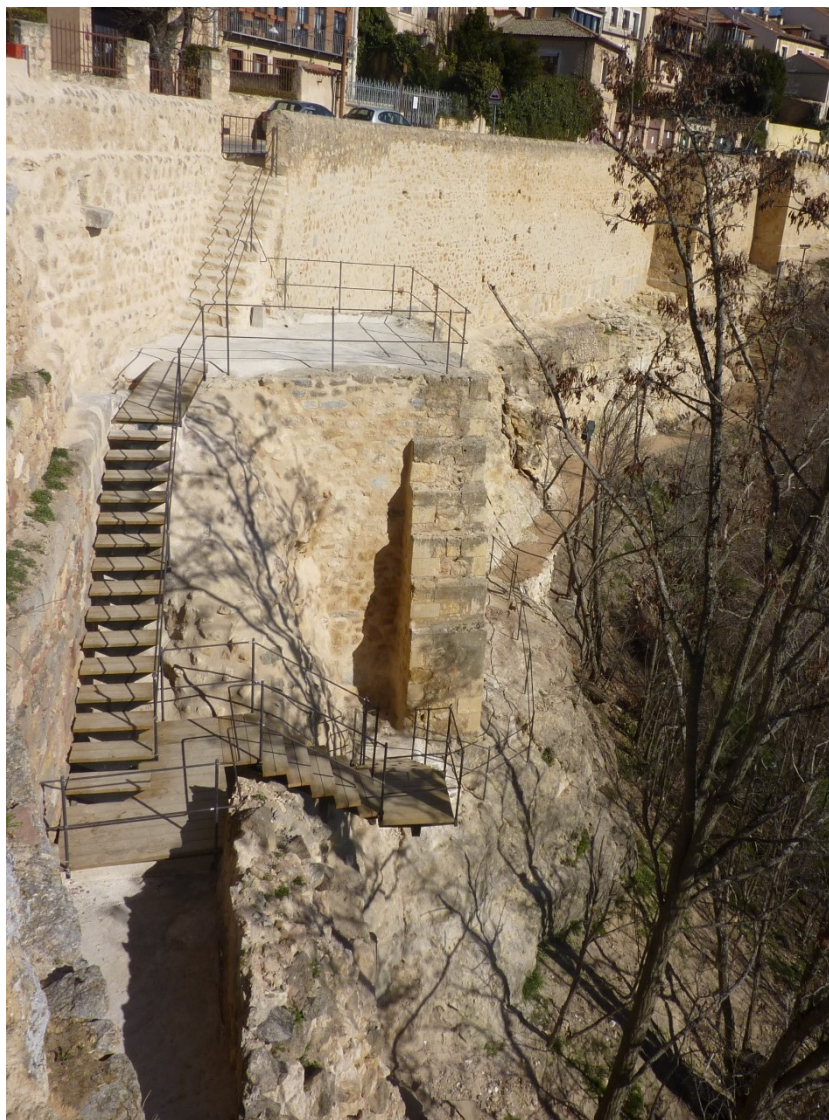
Figura 44. Vista del estado final de la escalera de la torre 72 desde la plaza del Alcázar donde se puede diferenciar claramente los dos tramos de la escalera: uno de bajada hasta la coronación de la torre 72, realizado con mampostería; otro tramo volado sobre los restos de muralla, que baja a desde este punto hasta el camino, ejecutado con estructura metálica y peldaños de madera

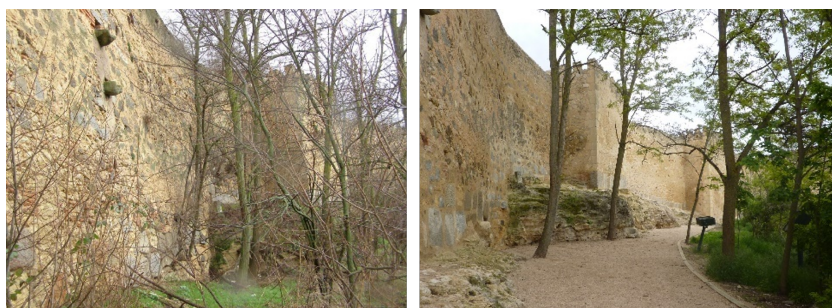
Figura 46. Estado previo y posterior en el tramo 75-76 de la muralla. Puede observarse la banda de protección que se ha generado en el entorno del monumento, conservando en este caso tres árboles dentro de esa banda, dado que los técnicos ambientales consideraron importante preservarlos y no hacían peligrar la estabilidad del conjunto

La solución final fue consensuada con la sección de parques y jardines del Ayuntamiento de Segovia, cuyos miembros eran principalmente los mismos que redactaron el Plan Verde de la ciudad descrito anteriormente. Esta solución consistió en generar en una banda de protección del monumento en la que se eliminara todo elemento vegetal nocivo, conservando todos aquellos árboles valiosos (principalmente fresnos y acacias grandes) que no hicieran peligrar la conservación de la muralla (figura 46). Cada árbol cortado en las distintas obras realizadas en el Plan, fue marcado previamente por un técnico de parques y jardines del ayuntamiento, siendo la mayor parte de ellos olmos secos y dañinos ailantos.

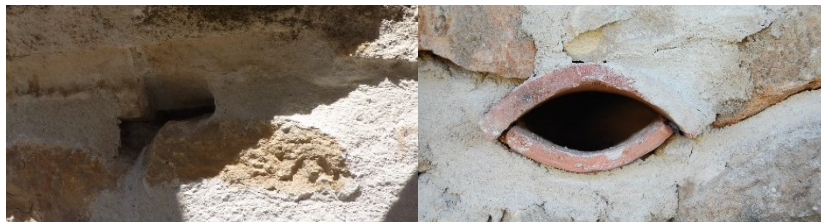
Figura 47. Adecuación de oquedades para el anidamiento de pájaros. a. Solución utilizada para oquedades ya habitadas por vencejos que han sido conservadas en los trabajos de retacado y rejuntado. b. Solución utilizada en oquedades acondicionadas para permitir nuevos anidamientos, mediante la colocación de dos trozos de teja enfrentados

Durante las obras se fueron diseñando diversas soluciones. En primer lugar, las oquedades pequeñas donde anidaban especies como vencejos, aviones roqueros o gorriones, se dejaron sin retacar y rejuntar (figura 47a), siempre que no afectara a la estabilidad puntual o general del monumento. También se adecuaron algunos huecos y fisuras para permitir nuevos anidamientos de estas especies y compensar aquellos que no se pudieran conservar. En relación a esto se probó un diseño consistente en generar el acceso a la oquedad con dos trozos de teja enfrentada, de esta manera se ubicaría fácilmente su localización y sería más fácil controlar en el futuro su funcionamiento (figura 47b).
